PROJEKT ROZBIÓRKI

ZGŁOSZENIE DO ROZBIÓRKI BUDYNKÓW PRYZYSTANI AZS

- Obiekt: Budynki przystani wioślarskiej AZS
- Lokalizacja: Toruń, ul. Ks.J.Popiełuszki 1-3
- Inwestor: Gmina Miasta Toruń
- Zleceniodawca: Gmina Miasta Torunia
- Temat opracowania: Plan robót rozbiórkowych budynków hangarów dla łodzi, szatni, administracji

WIDOKI PRZYSTANI AZS w Toruniu

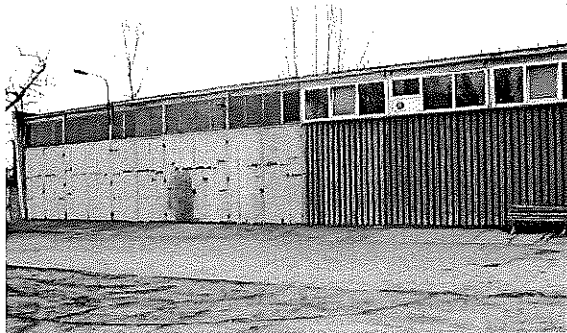
Budynek Nr 6 Sale gimnastyczne i siłowe

Stan techniczny dość dobry.

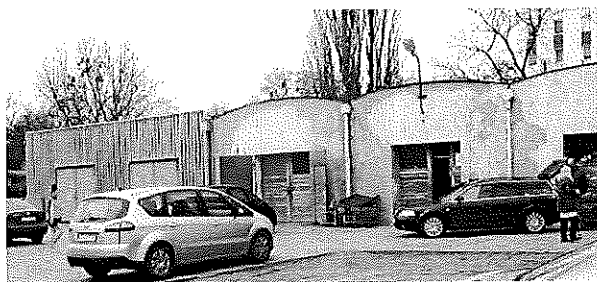
Budynek Nr 1 i 2 Garaże łodzi wioślarski

Stan obiektu średni. Bramy stalowe skorodowane. Rura spustowa – blaszana, częściowo skorodowana.

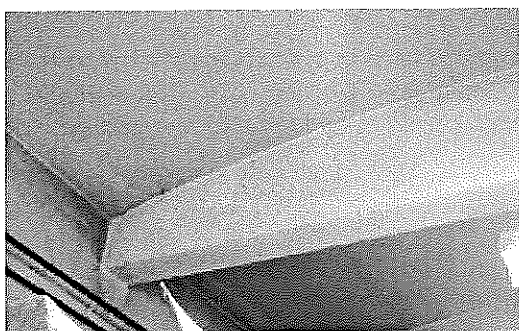
Bud. Nr 2 Widok stropu

Obiekt jest murowany z cegły wapienno-piaskowej. Przekrycie stropodachem żelbetowym. Żebra żelbetowe o rozpiętości ok. 6,0 m w układzie poprzecznym co 3,0 m – żebra mają wykształcone łuki i na nich oparte są odcinkowe płyty. Żebra mają widoczne zarysowania przy podporach. Pokrycie dachu papą. Rynny i rury spustowe wypuszczone na zewnątrz. Odprowadzenie wody na teren. Posadzki cementowe i lastrico.

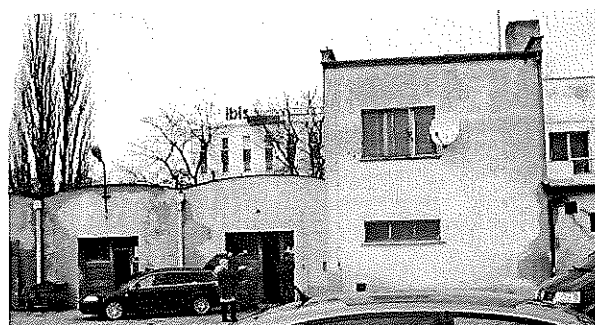
Bud. Nr 3 Piętrowy

Część –klubowa i mieszkalna. Skrajna lewa część długości ok. 6,0 m jest dwukondygnacyjna. Obiekt jest murowany z cegły wapienno-piaskowej przemurowane cegłą pełną paloną. Ściany grubości 25 cm. Otynkowane. Stolarka okienna jest w złym stanie. Elewacja wymaga odnowienia.

Stan techniczny jest zły.

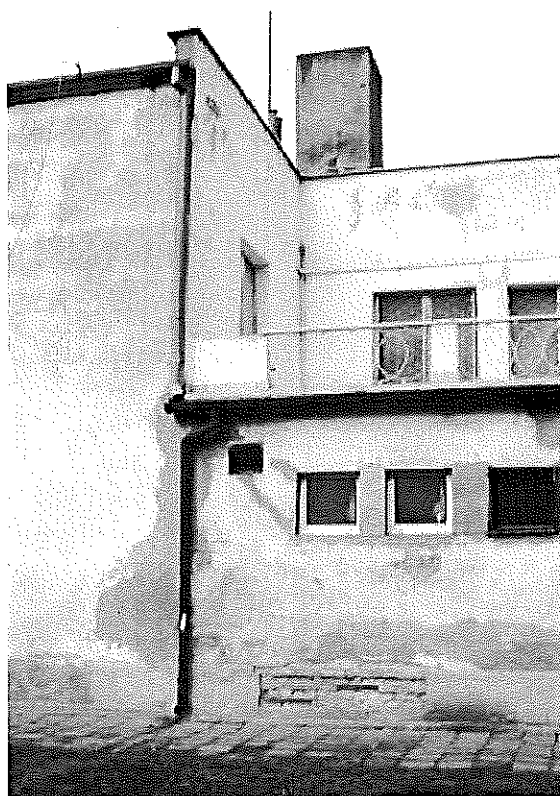
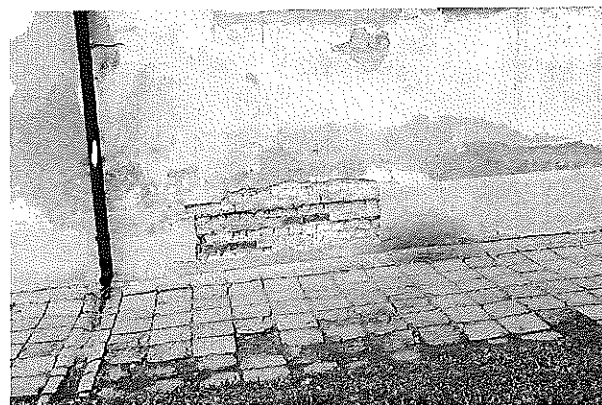
Na elewacji południowej w dolnej części są znaczne ubytki w tynku i murze ceglanym. Jest to wynik korozji biologicznej spowodowanej wilgocią i brakiem właściwej wentylacji w części umywalni. Stolarka jest w złym stanie. Tynki i wymalowania w części umywalni, szczególnie na sufitach jest w bardzo złym stanie.

Budynek Nr 3 i 4 W dole widoczny wpływ korozji od wilgoci z taziemek

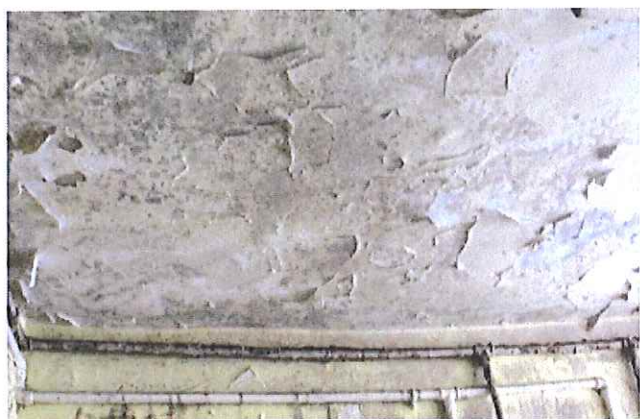
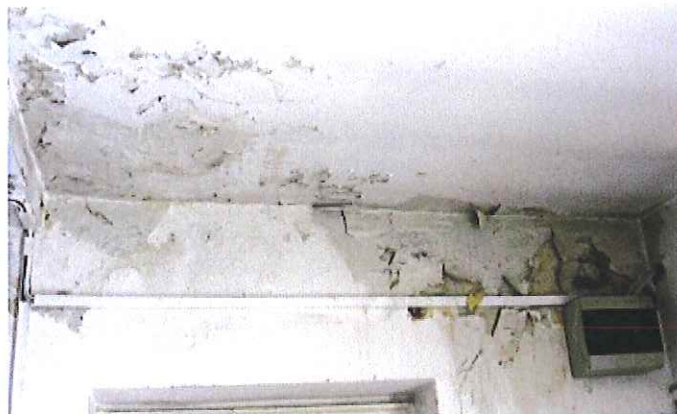
Stan techniczny jest bardzo zły.

Bud.Nr 4 Skorodowana farba na sufitach łazienek oraz zacieki w narożniku

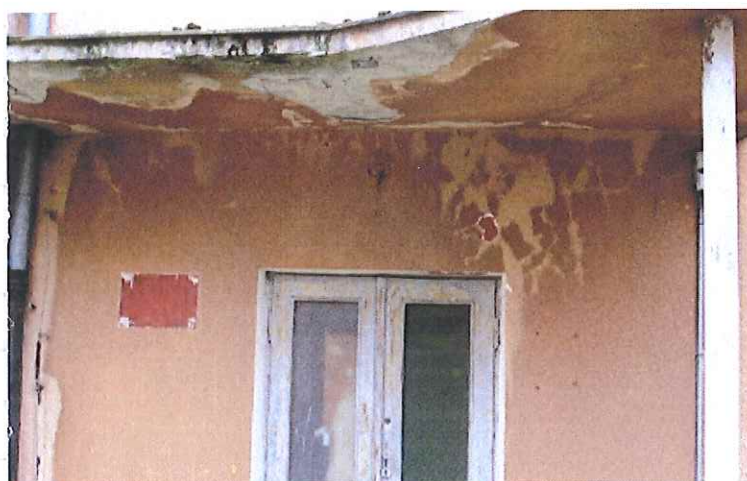
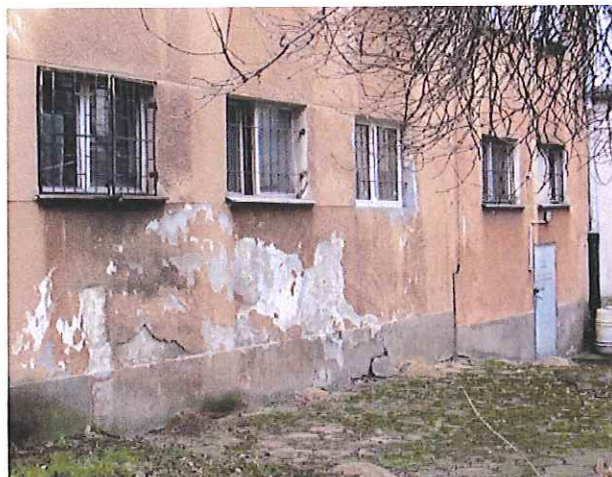
Tylna elewacja Bud. Nr 4. jest znacznie zniszczona

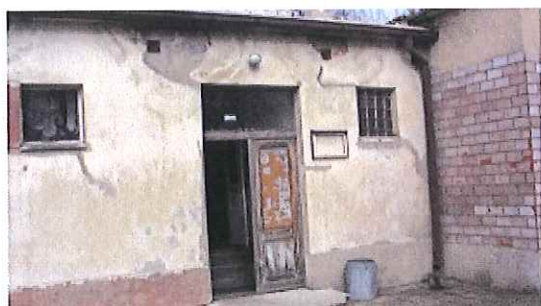
Bud. Nr 4 Wejście ze zniszczoną stolarką
Płytki ścienne skorodowane

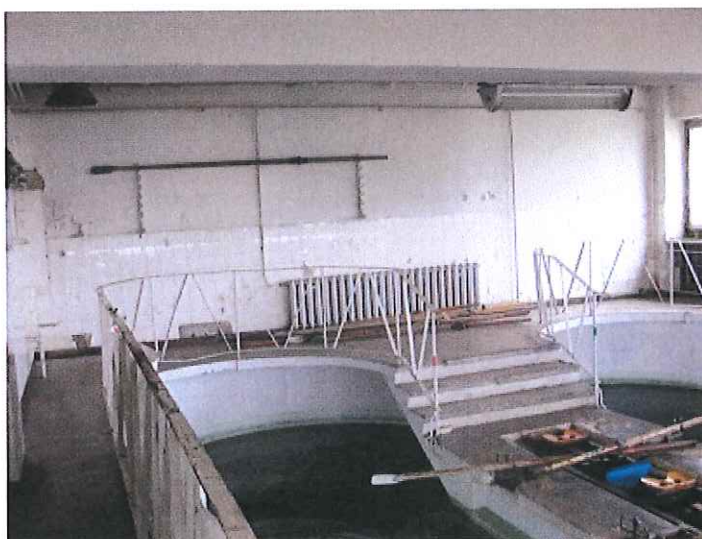
Bud. Nr 5. Basen do treningów wioślarskich

Stan techniczny jest dość dobry

Po ew. zburzeniu ścian i stropu niecka basenu ma pozostać.

Szczególną ostrożność należy zachować przy rozbiórce stropodachu nad niecką basenu, która jest przeznaczona do wykorzystania w projektowanej inwestycji.
