## OPINIA MYKOLOGICZNA

**Obiekt:** Drewniana konstrukcja dachu hali treningowej lodowiska „Tor Tor” w Toruniu, przy ul. Gen. J. Bema 23/29 .

**Data:** czerwiec/lipiec 2018r.

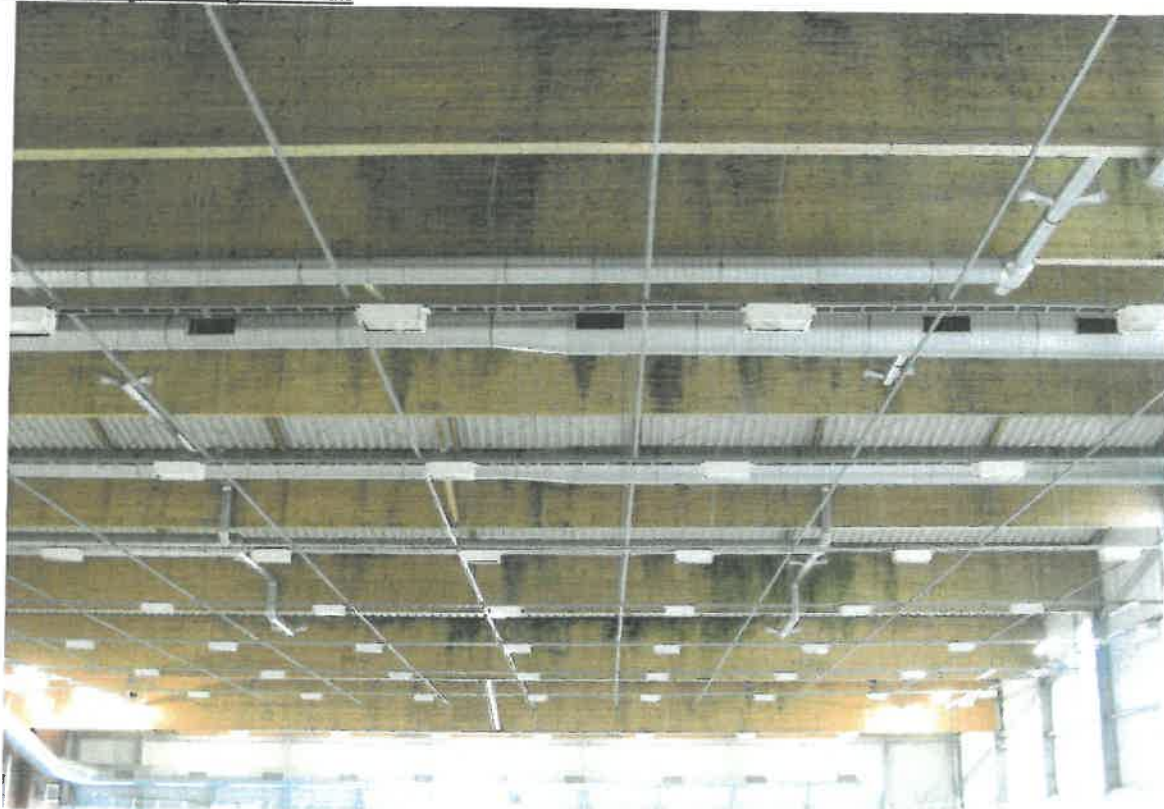
- \* liczne ślady ociekania wody na wszystkich dźwigarach,
- \* rozległe naloty grzybów pleśniowych w kolorach białoszarym, szarym, grafitowym, czarnym; zagrzybieniem objęte są wszystkie dźwigary i przyległe fragmenty belek stężających,
- \* rozległe, zielone naloty glonów na wszystkich dźwigarach i większości belek stężających,

5.4. Przyczyną biokorozji drewnianej konstrukcji dachu jest długotrwałe utrzymywanie się bardzo wilgotnego mikroklimatu w hali, powodującego wykraplanie się pary wodnej na elementach dachu.

**Fot. 1. Widok ogólny dźwigarów porażonych biokorozją.**

- \* wstępna dezaktywacja biokorozji - nasywanie dźwigarów i belek stężających jednokrotnym opryskiem zamglawiającym środka biobójczego,
- \* po osuszeniu oczyścić konstrukcję z nalotów biologicznych i zanieczyszczeń poprzez oszlifowanie powierzchni (np. szlifierką/frezarką sprzęgniętą z odkurzaczem),
- \* docelowa likwidacja biokorozji – dwukrotny oprysk zamglawiający dźwigarów i belek stężających środkiem biobójczym w odstępie 48 godz.

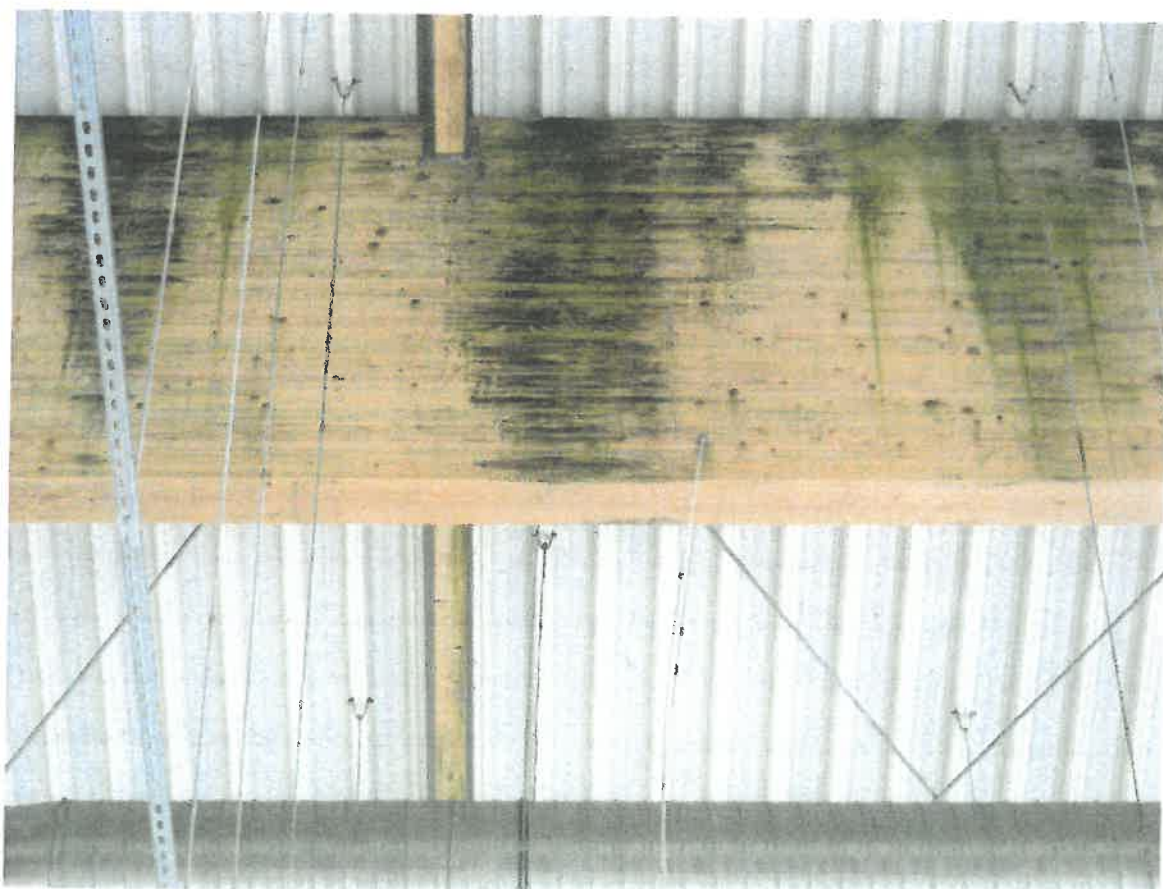
**Fot. 2. Fragment jednego z dźwigarów – reprezentatywny przykład biokorozji przez glony (zielone naloty i grzyby pleśniowe (naloty grafitowe i czarne)).**

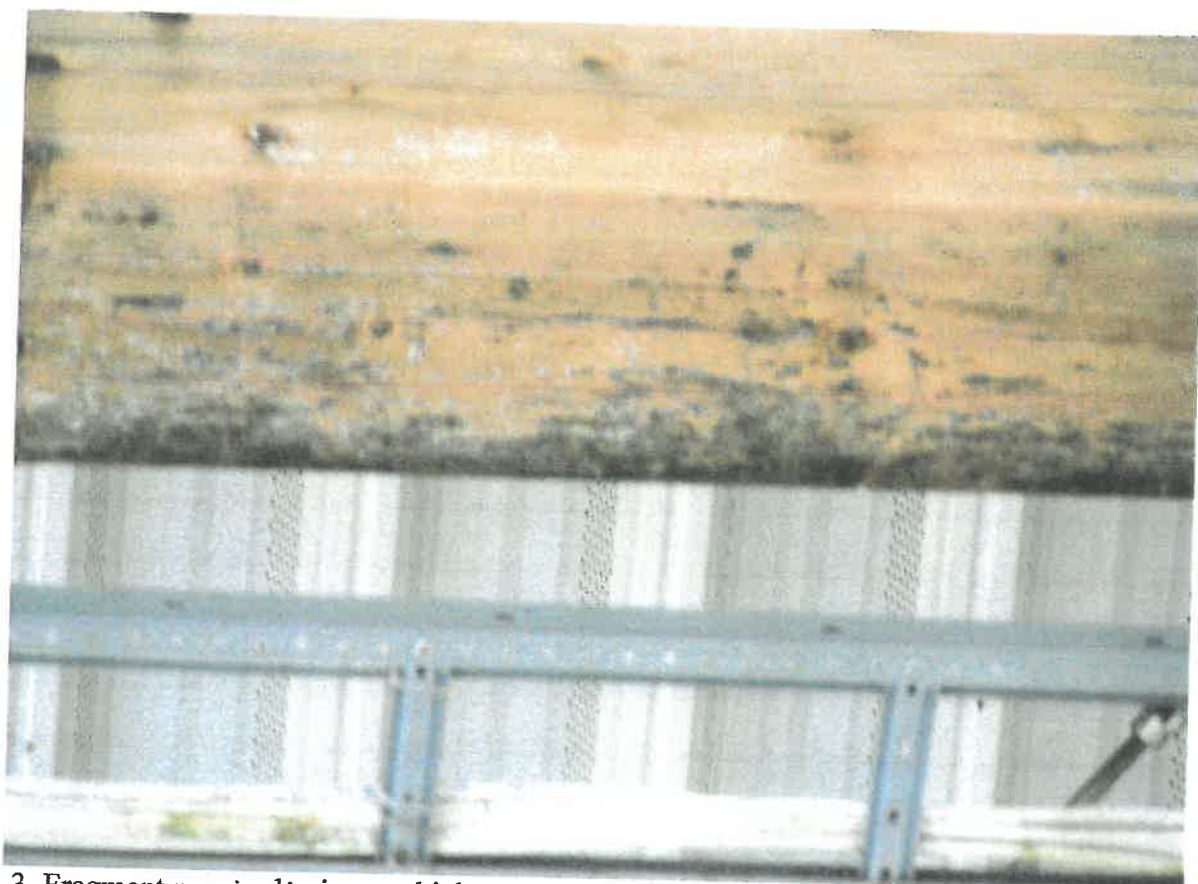
Fot. 3. Fragment naroża dźwigara – białoszare, szare i grafitowe naloty grzybów pleśniowych (reprezentatywny przykład).

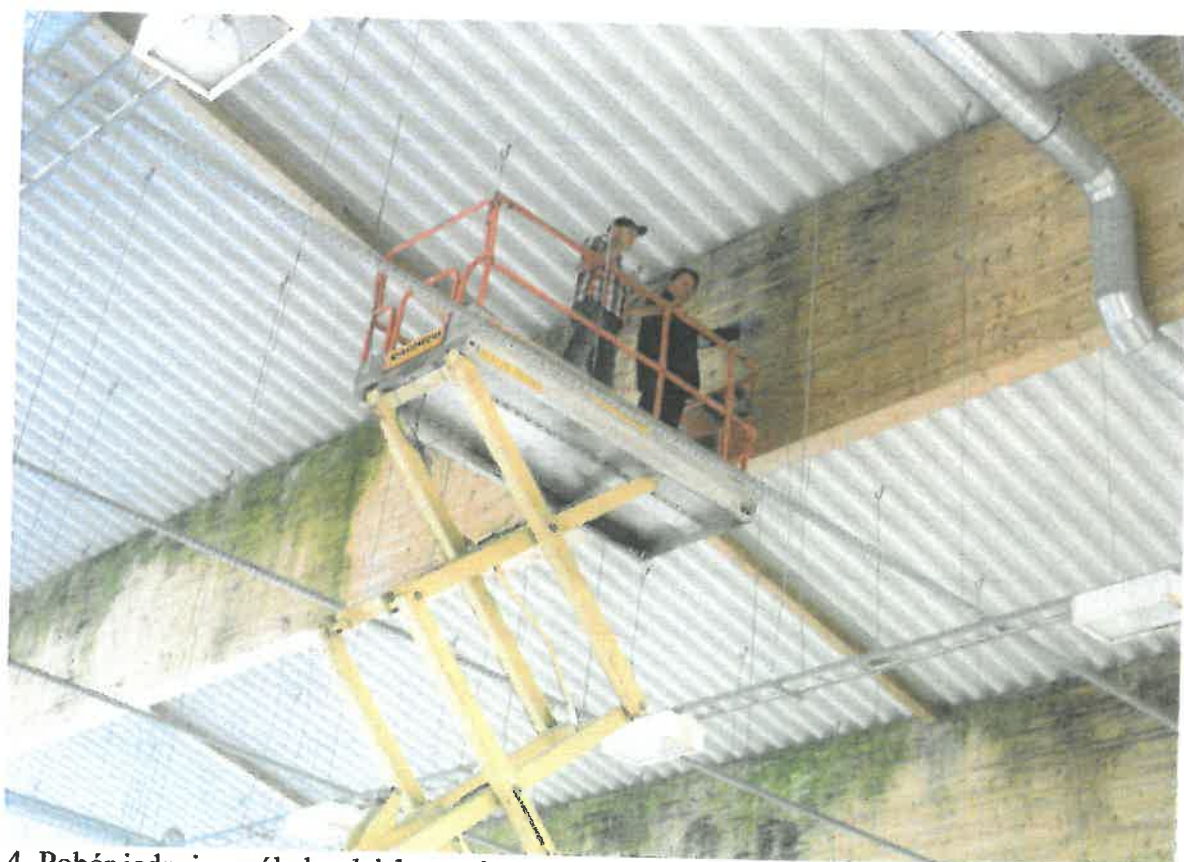
Fot. 4. Pobór jednej z próbek odciskowych. Widoczna zaawansowana biokorozja dźwigarów przez glony i grzyby pleśniowe.

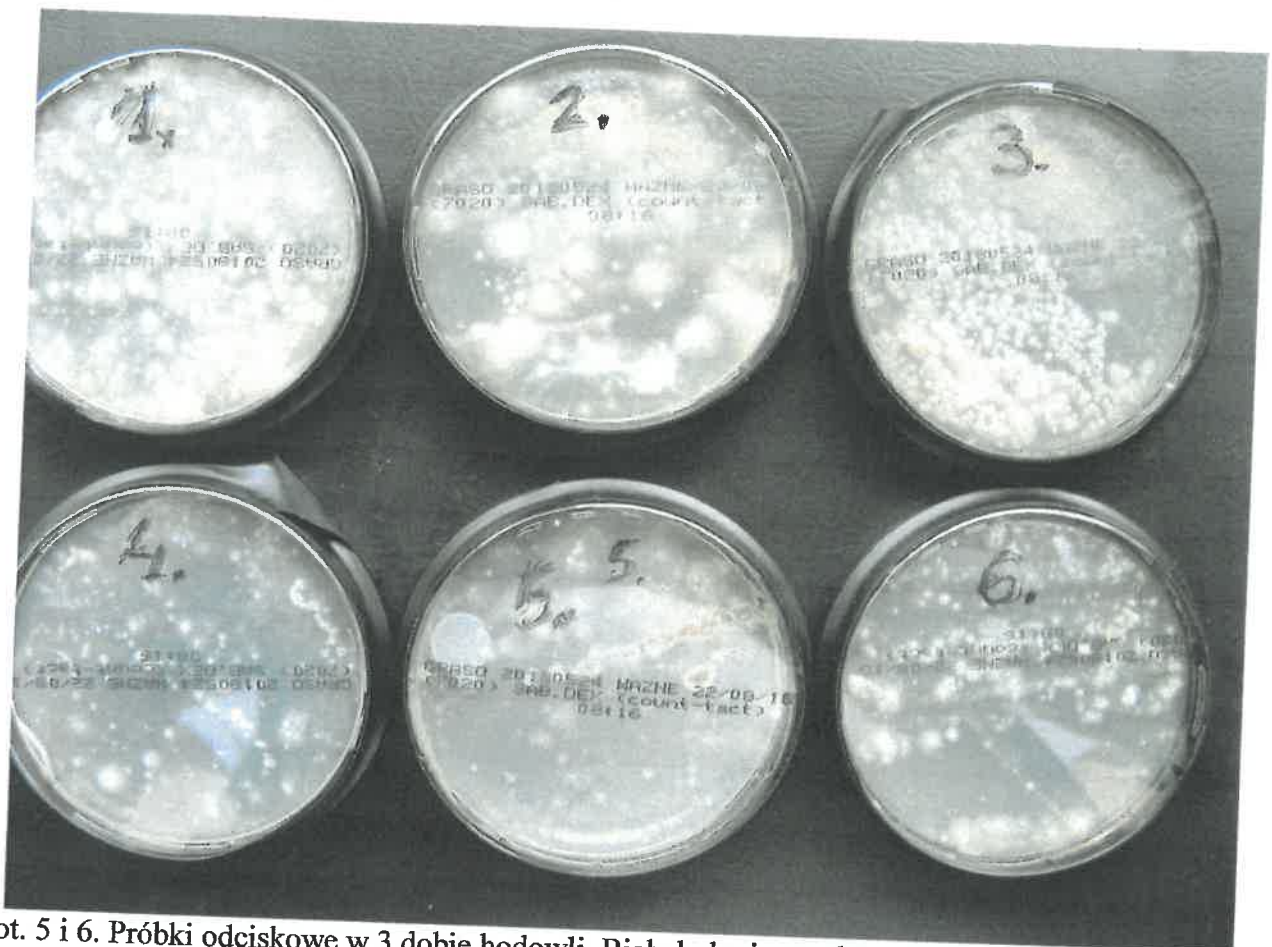
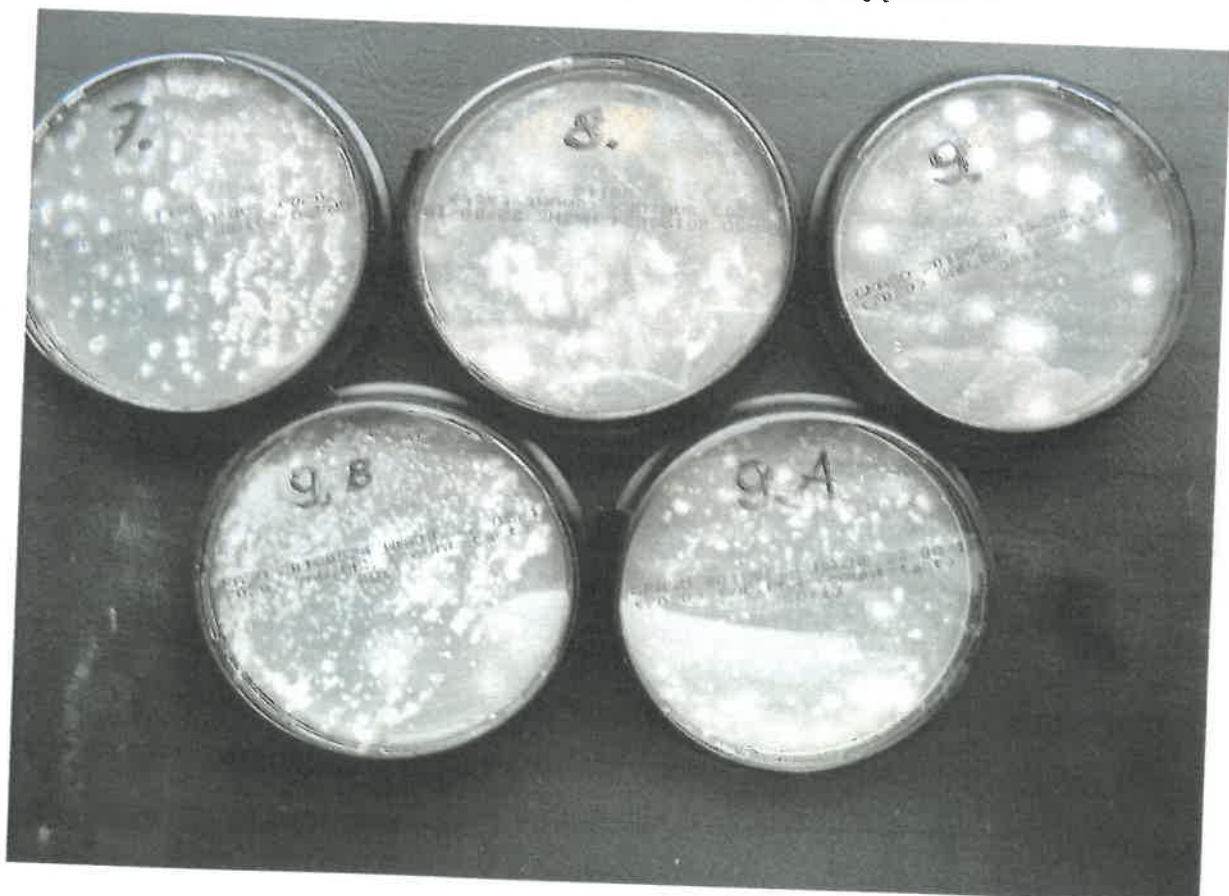
Po trzech dobach hodowli stwierdzono makroskopowo wzrost licznych kolonii grzybów i bakterii.

Fot. 5 i 6. Próbkę odciskowe w 3 dobie hodowli. Białe kolonie grzybów pleśniowych bez wykształconych, kolorowych zarodników. Na próbce 9b przeważają bakterie.

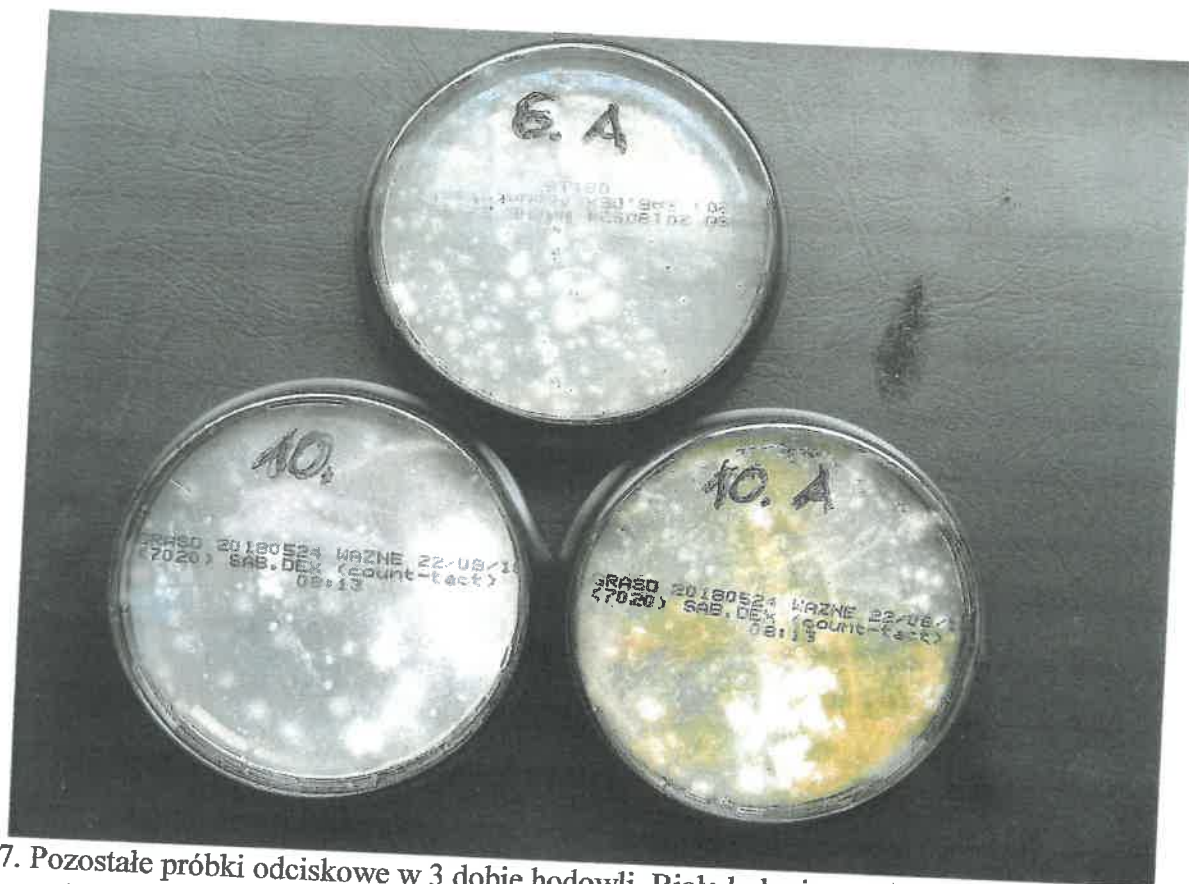
Fot. 7. Pozostałe próbki odciskowe w 3 dobie hodowli. Białe kolonie grzybów pleśniowych bez wykształconych, kolorowych zarodników. Na próbce 10a przeważają bakterie (m.in. żółte).

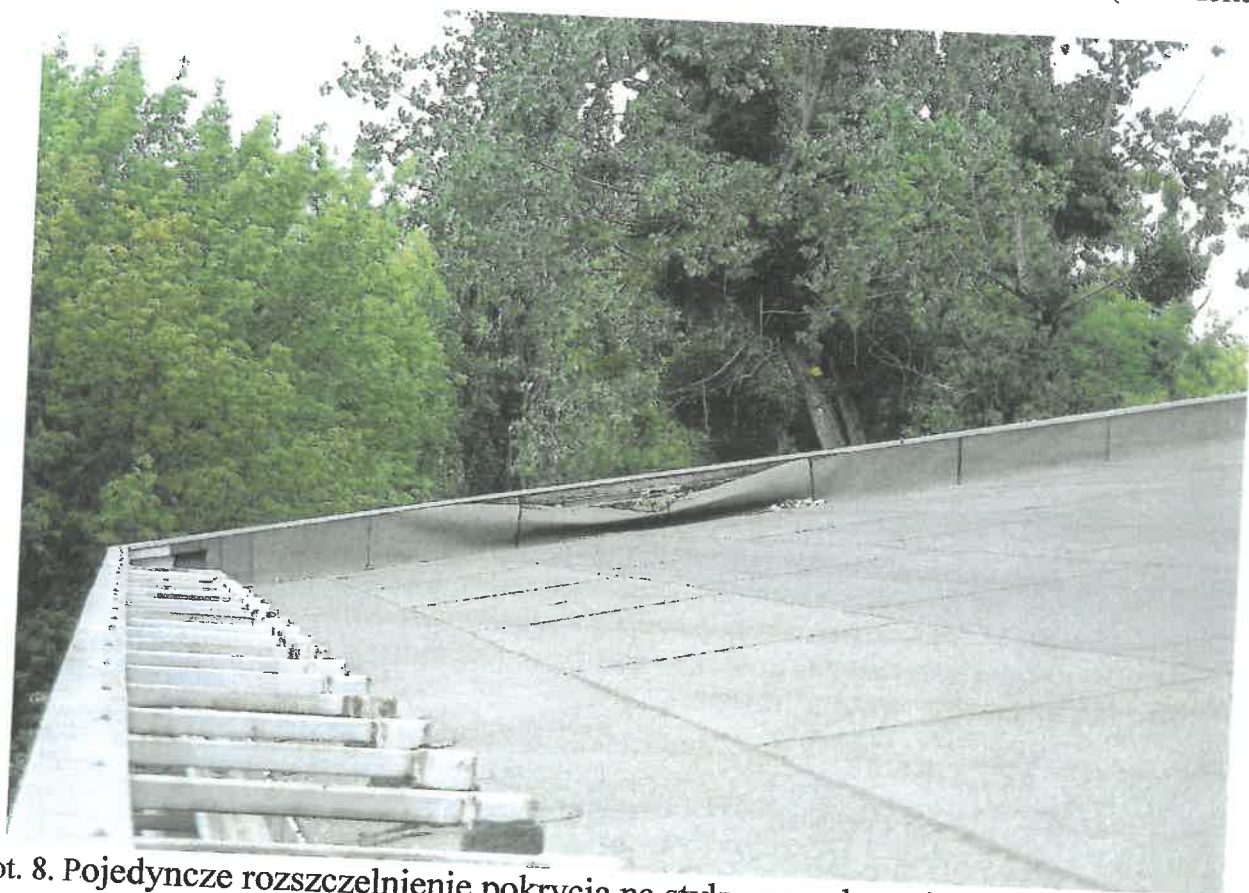
- \* korozję metalowych elementów w przestrzeni hali (obudowy lamp, elementy mocujące),
- \* pokrycie dachu w ogólnie dobrym stanie technicznym; stwierdzono pojedyncze rozszczelnienie pokrycia na styku z maskownicą szczytu półn-zach. .

Fot. 8. Pojedyncze rozszczelnienie pokrycia na styku z maskownicą szczytu płu-zach. .

6.5. Zaleca się skontrolować całe pokrycie dachu; zlikwidować rozszczelnienie pokrycia na styku z maskownicą szczytu płn-zach.
