OPINIA MYKOLOGICZNA

Obiekt: Drewniane elementy konstrukcji zadaszania trybuny Stadionu Miejskiego
87 – 100 Toruń , ul. Gen. J. Bema 23/29.

Zleceniodawca: Miejski Ośrodek Sportu i Rekreacji
87 – 100 Toruń , ul. Gen. J. Bema 23/29.

Toruń, lipiec 2016r.

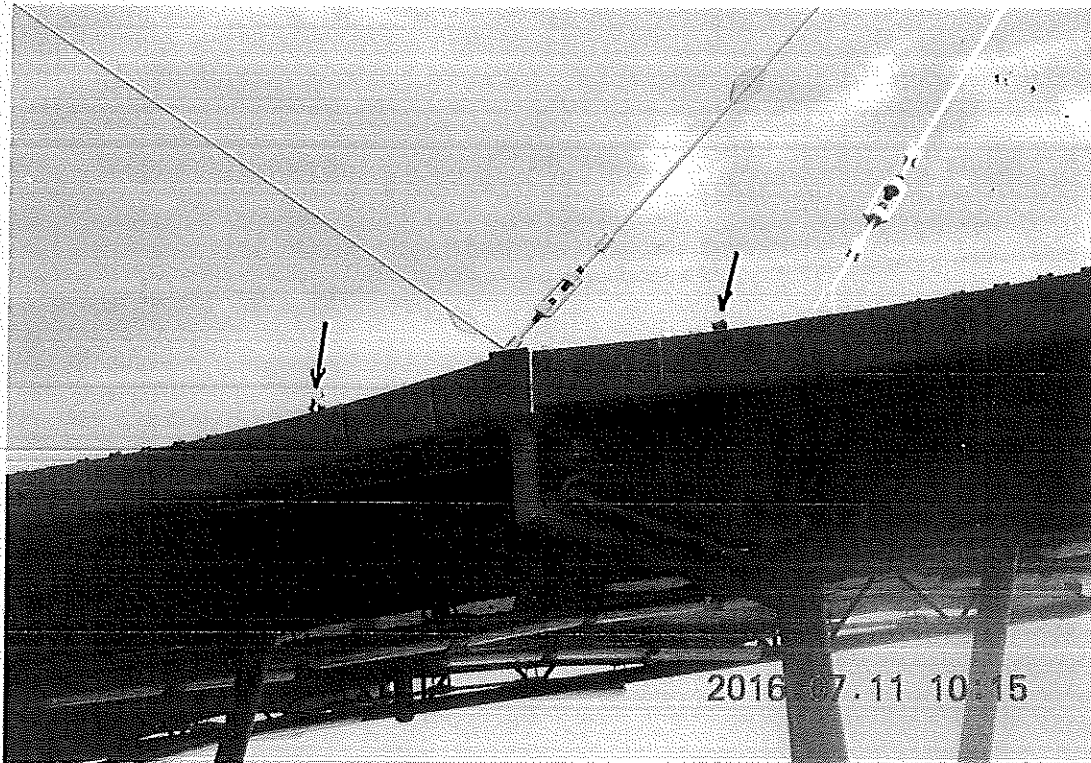
Fot. 1. Fragment dachu. Strzałki wskazują na zalegające rynną liście.

* corocznie, najlepiej po opadnięciu liści z drzew, oczyszczać i udrażniać rynny i rury spustowe,

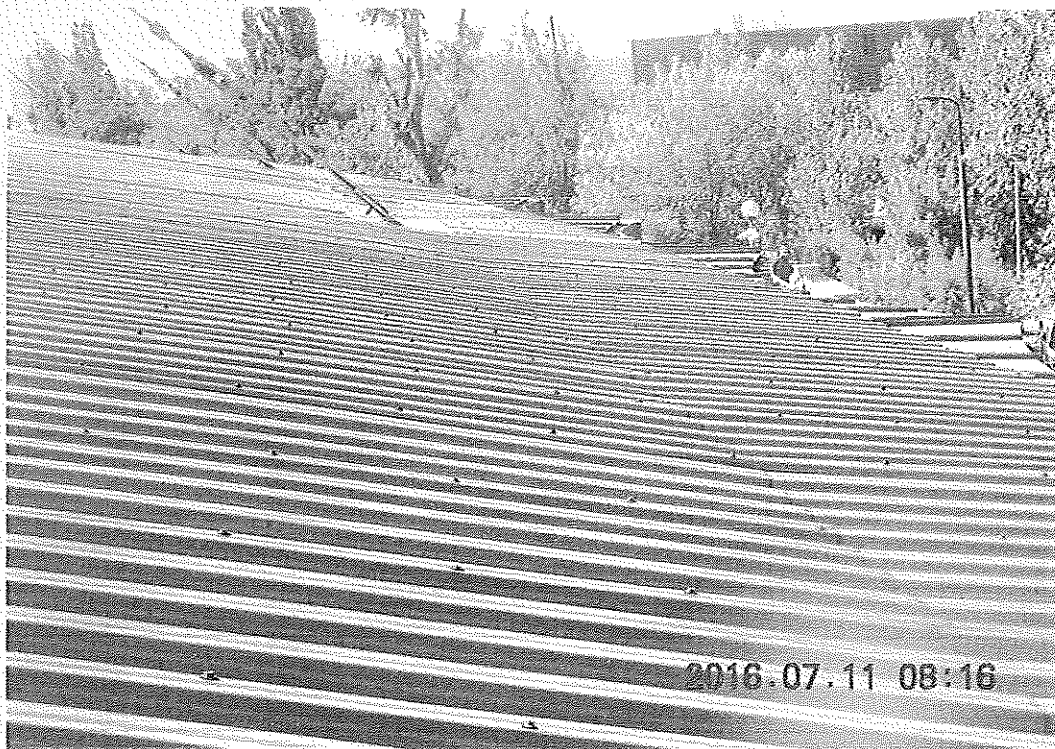
Fot. 2. Połacie dachowa ze zmiennym spadkiem. Stalowe naciągi zamocowane w strefie zmiany spadku.

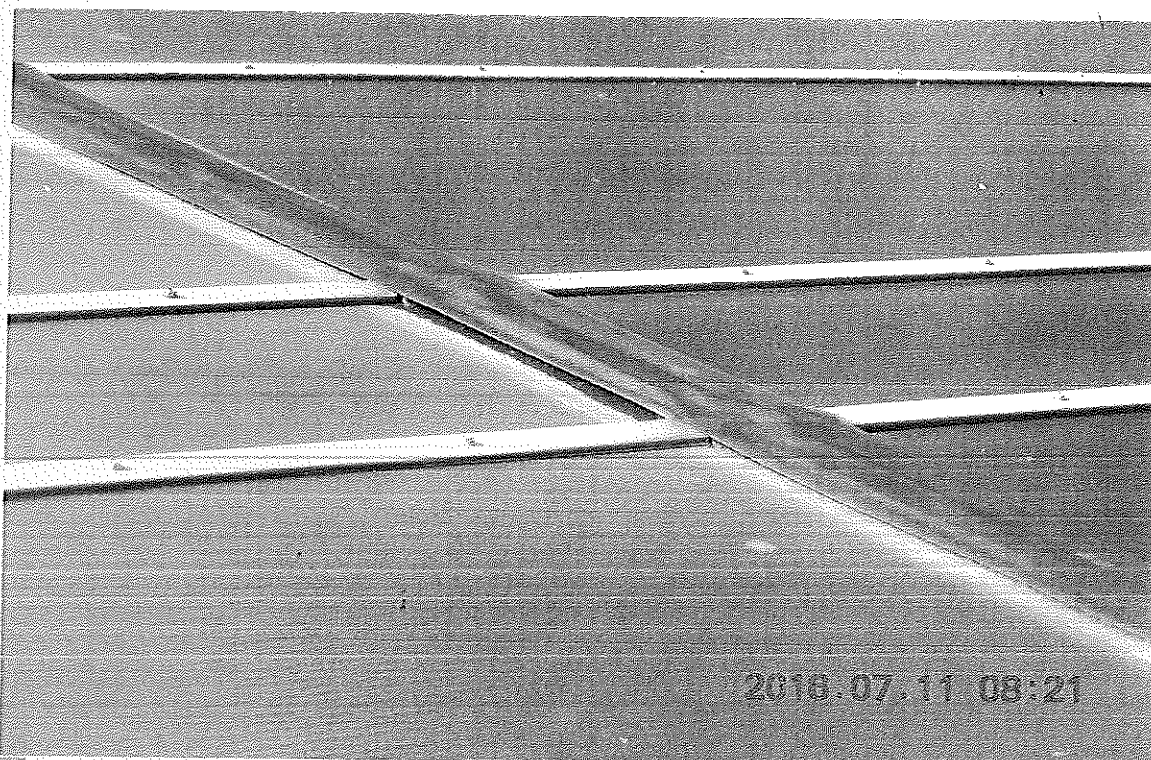
Fot. 3. Fragment pokrycia naświetla z płyt poliwęglanowych. Miejsca połączeń i zamocowań płyt są strefami przecieków wody opadowej – widoczne rozszczelnienie.

4.4. Zaleca się przede wszystkim uszczelnić pokrycie dachowe za pomocą materiałów elastycznych, odpornych na zmiany termiczne i kompatybilnych z materiałami pokrycia.

Przedtem zaleca się przeanalizować techniczną możliwość ujednoczenia pokrycia, tj. zdemontowania płyt poliwęglanowych i uzupełnienia pokrycia takim samym rodzajem blachy co istniejąca. Ułatwiony zostałby dobór materiału uszczelniającego.

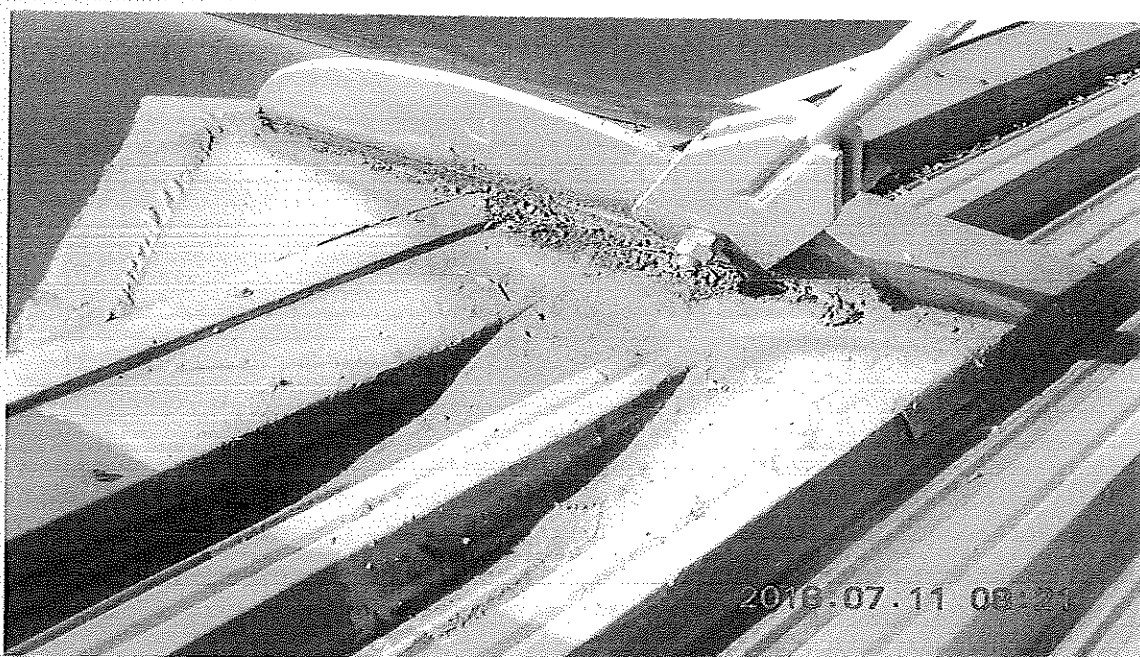
Fot. 4. Szczegół z pokrycia dachu – jedno z połączeń blachy z płytą poliwęglanową w miejscu zakotwienia naciągu. Są to strefy licznych przecieków wody. Widoczna syntetyczna powłoka nakładana w celu uszczelnienia połączeń elementów.

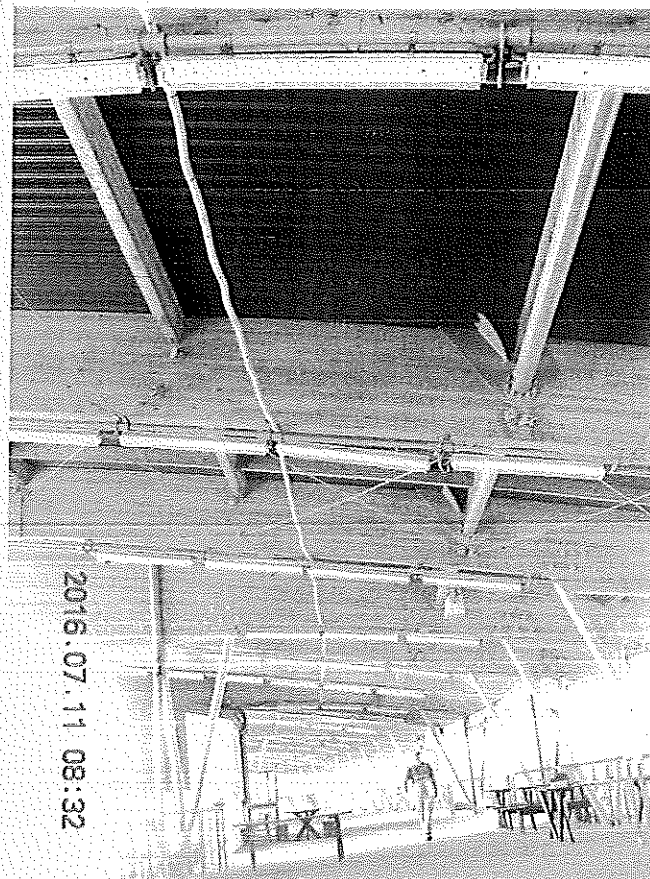
Fot. 5. Widok ogólny konstrukcji dachu od strony korony trybuny.

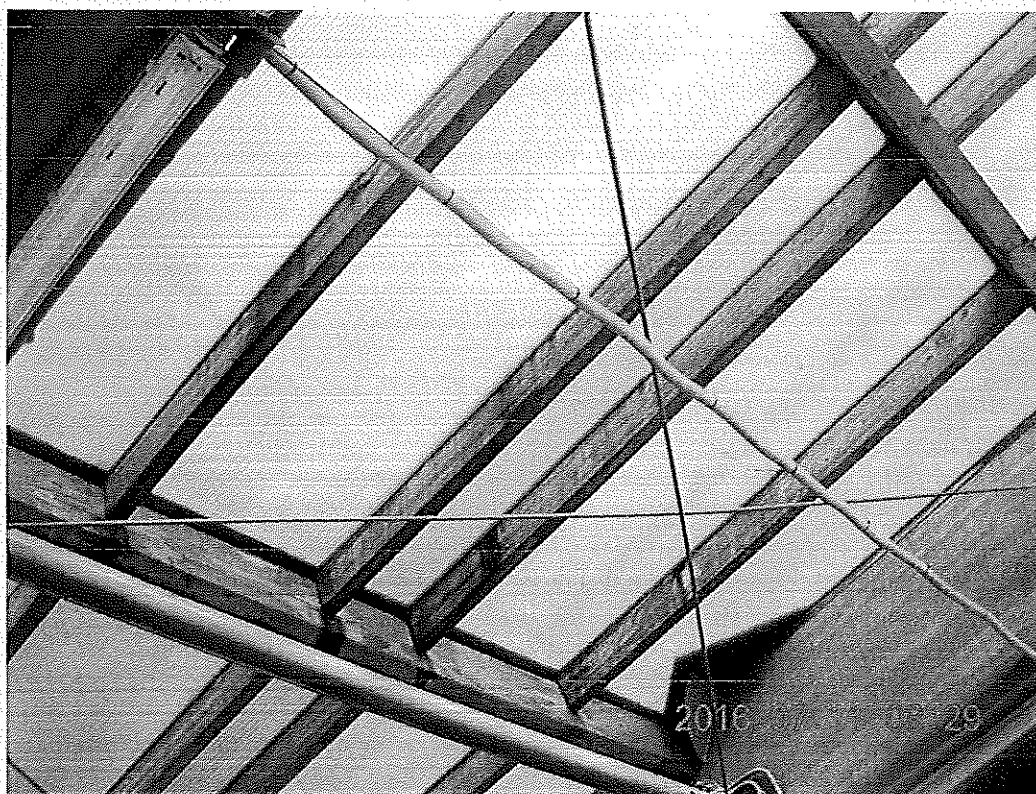
Fot. 6. Drewniane elementy konstrukcji w strefie naświetla. Na płatwi i tężnikach są ślady ociekania wody oraz zielone naloty glonów.

4.5.2. Powierzchnie z nalotami glonów dokładnie nasączyć środkiem chemicznym, np. „Renogal” lub „BFA Remmers”.

Następnie po ok. 6 godz. pozostałości glonów usunąć mechanicznie i ponownie nanieść środki chemiczne jw. w 2-krotnym smarowaniu.

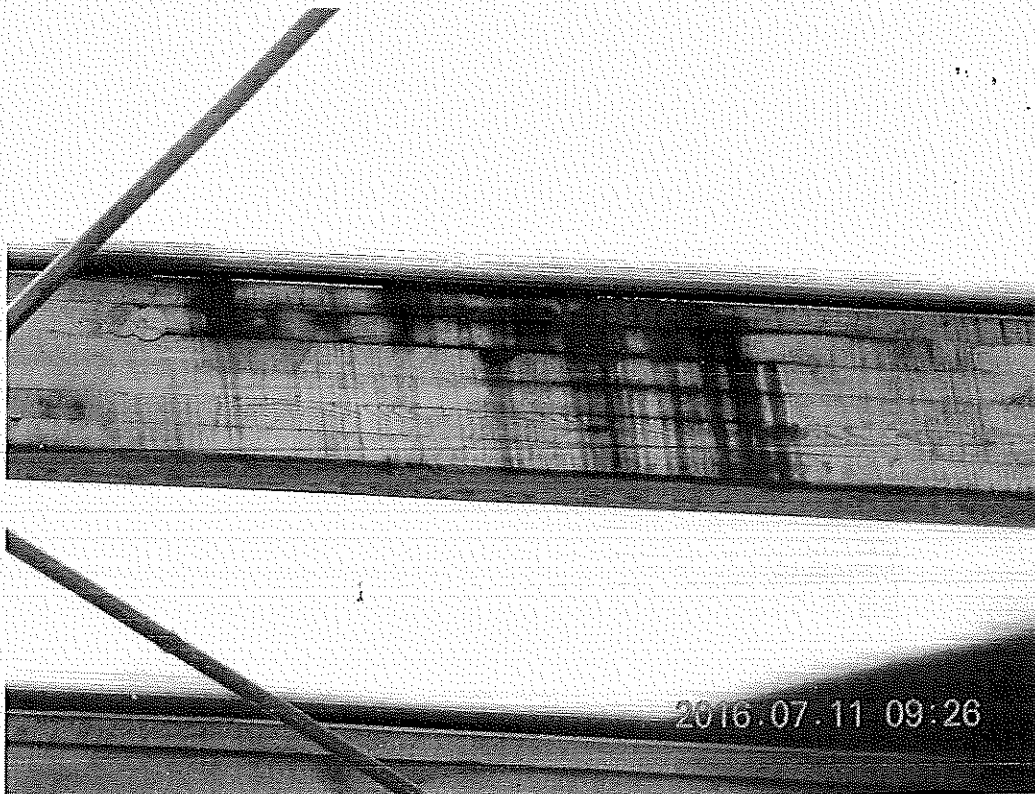
Fot. 7. Jeden z licznych przykładów biokorozji tężników przez glony. Widoczne jest również rozklejanie warstw elementu.

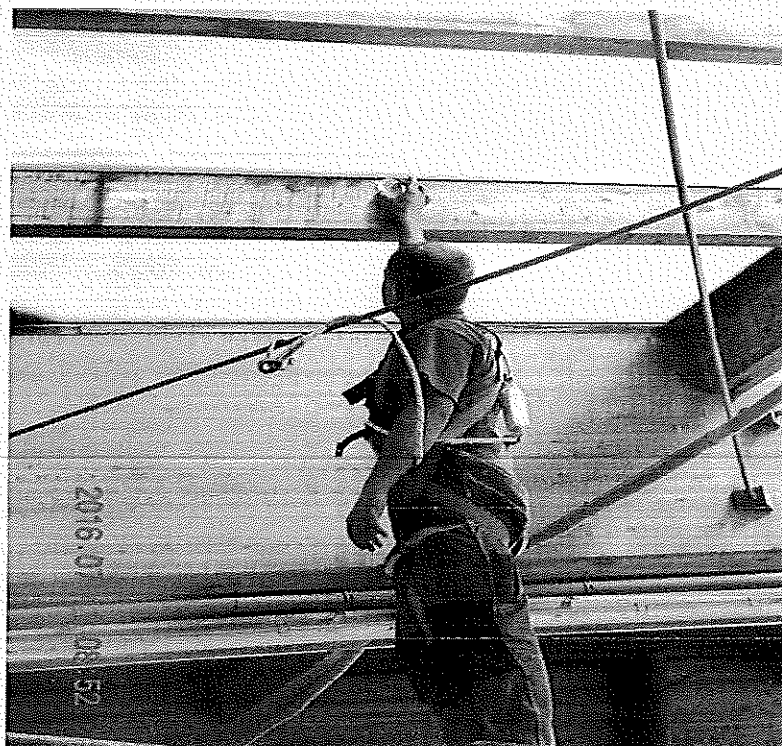
Fot. 9. Pobór jednej z kontrolnych próbek kontaktowych na tężniku. Tężnik ze śladami ociekania wody i zielonymi nalotami glonów.

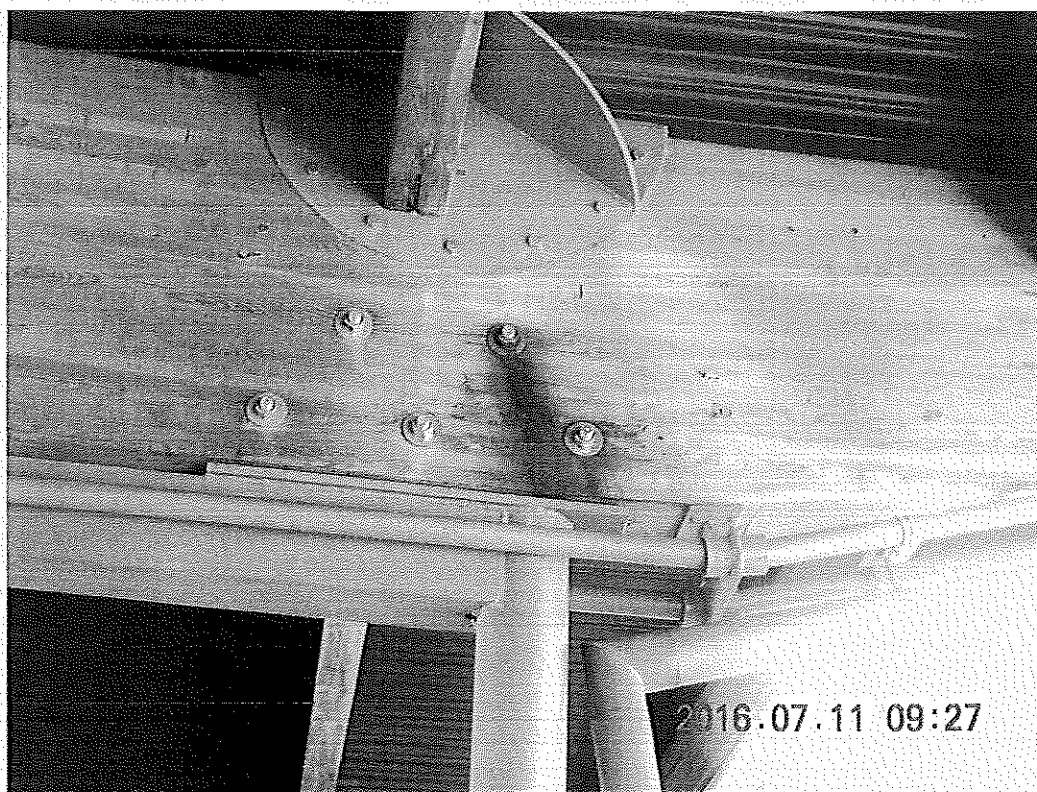
Fot. 10. Przykład strefy licznych przecieków wody- miejsce zamocowania płatwi i naciągu na dźwigarze. Widoczne zielone naloty glonów oraz korozja śruby.

* dokonać przeglądu węzłów konstrukcyjnych (połączeń) przez specjalistę ds konstrukcji budowlanych.

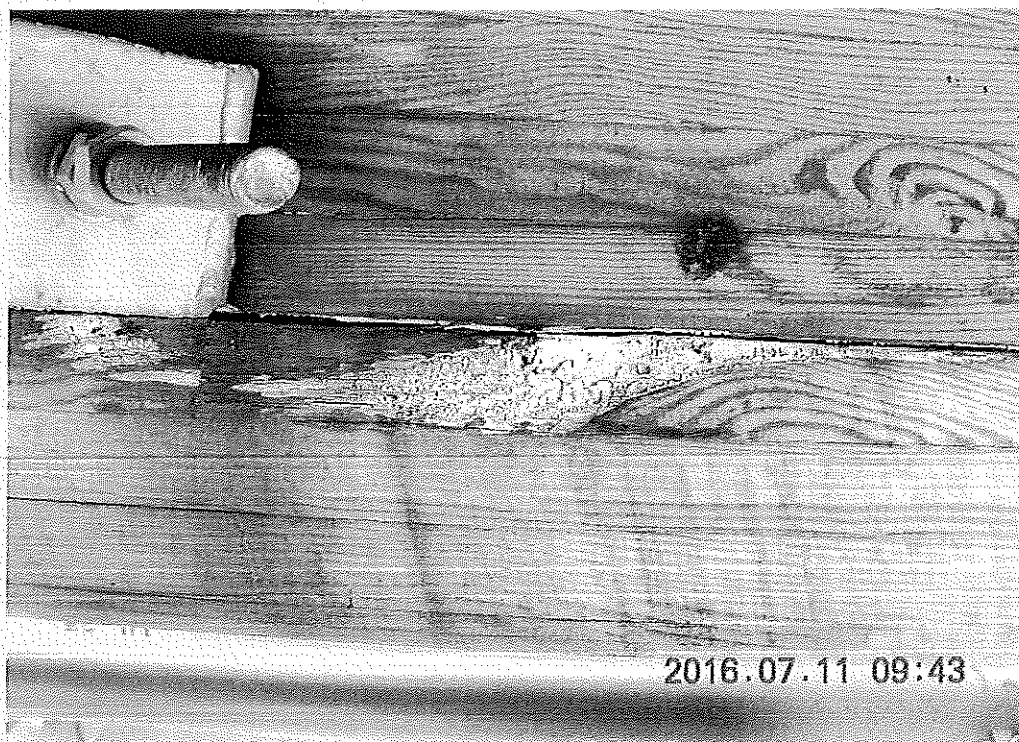
Fot. 11. Kolejny dźwigar- zielone naloty glonów, czarne kolonie grzybów pleśniowych, biała grzyb-
nia i owocnik grzyba składowego. Owocnik spękany, oddzielający się od podłoża.

4.5.1. Elementy w strefie zagrzybienia grzybem składowym dokładnie nasączyć środkiem chemicznym, np. „Grzybo-Izol S/Drewno” w rozcieńczeniu z wodą w stosunku 1:7 lub gotowym produktem „Altax Impregnat do drewna konstrukcyjnego”.

Następnie po ok. 6 godz. wszystkie utwory grzyba składowego usunąć mechanicznie i ponownie nanieść środki chemiczne jw. w 2-krotnym smarowaniu.

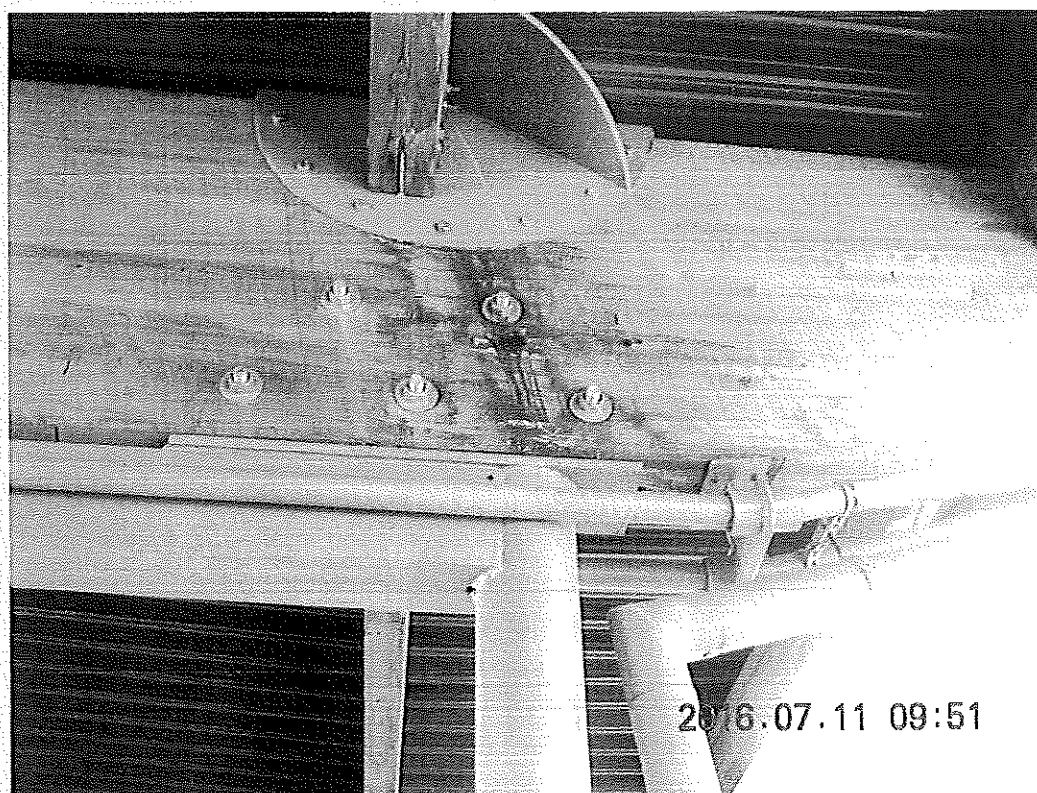
Fot. 12. Miejsce zamocowania płatwi i naciągu na dźwigarze. Na dźwigarze występują ślady
ociekania wody, zielone naloty glonów oraz biała grzybnia grzyba składowego.

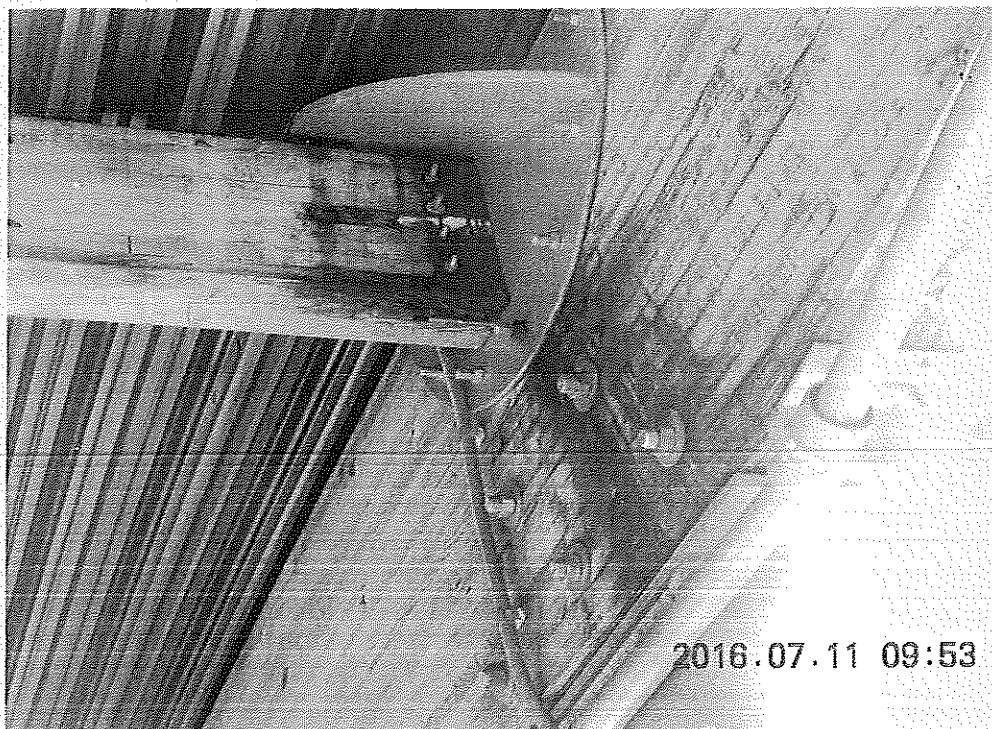
2016.07.11 09:53

Fot. 13. Miejsce zamocowania płatwi i naciągu na skrajnym dźwigarze. Dźwigar i płatwę z zielonymi nalotami glonów i czarnymi koloniami grzybów pleśniowych. Dodatkowo na płatwi biała grzybnia grzyba składowego.

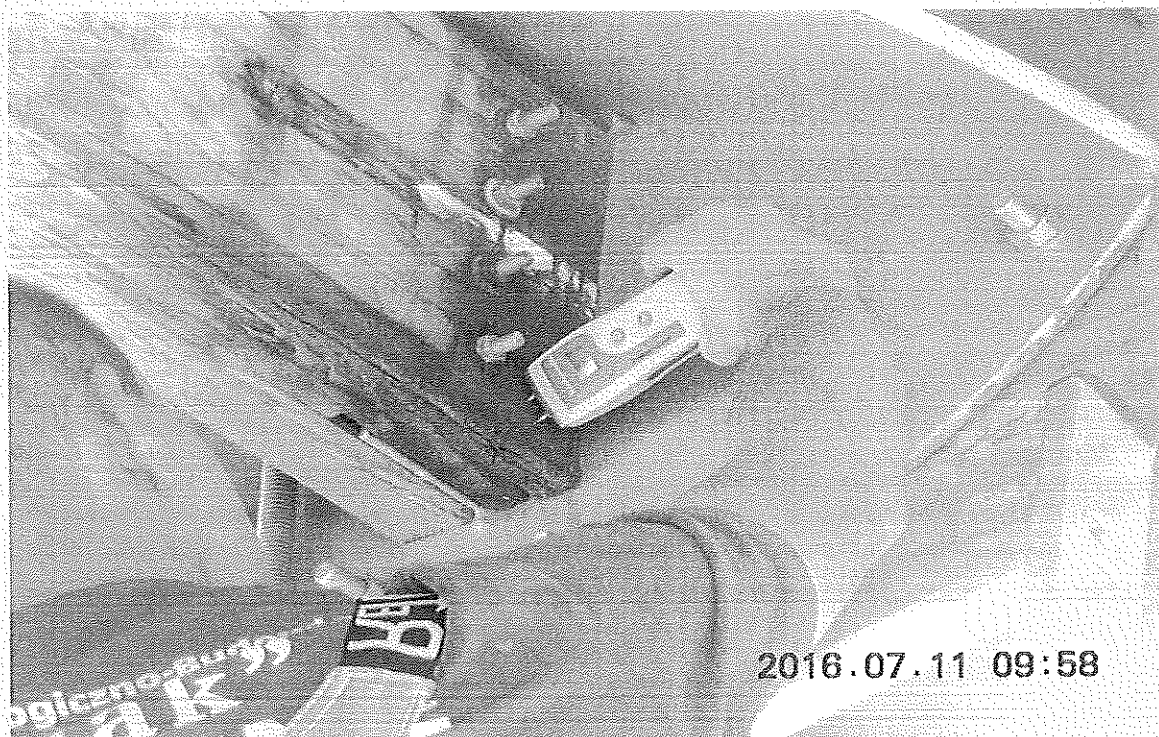
2016.07.11 09:58

Fot. 14. Płatwę jw. Powierzchnia płatwi sucha ; podpowierzchniowo utrzymuje się silne zawilgocenie. Warstwy płatwi ulegają rozklejaniu; nastąpiła korozja śrub.

4.3. Najskuteczniejszym działaniem hamującym biokorozję przez zidentyfikowane czynniki jest uszczelnienie pokrycia dachu. Konieczność uszczelnienia pokrycia dachu wpływa również z faktu rozklejania się warstw elementów i korozji śrub (pogorszenie właściwości konstrukcyjnych).

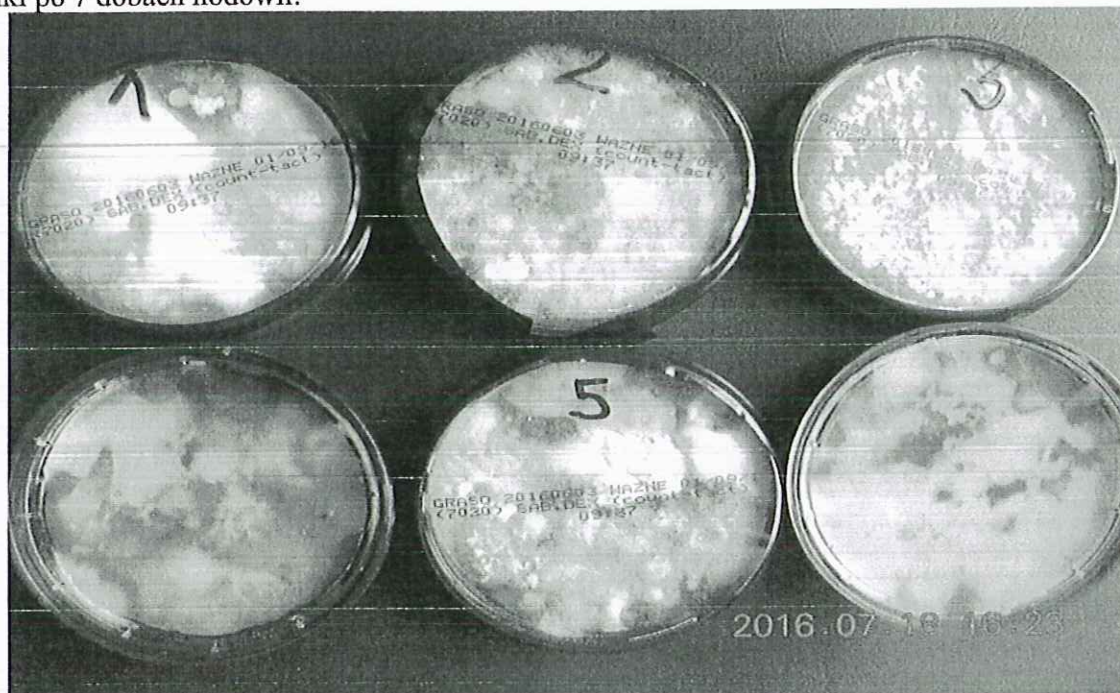
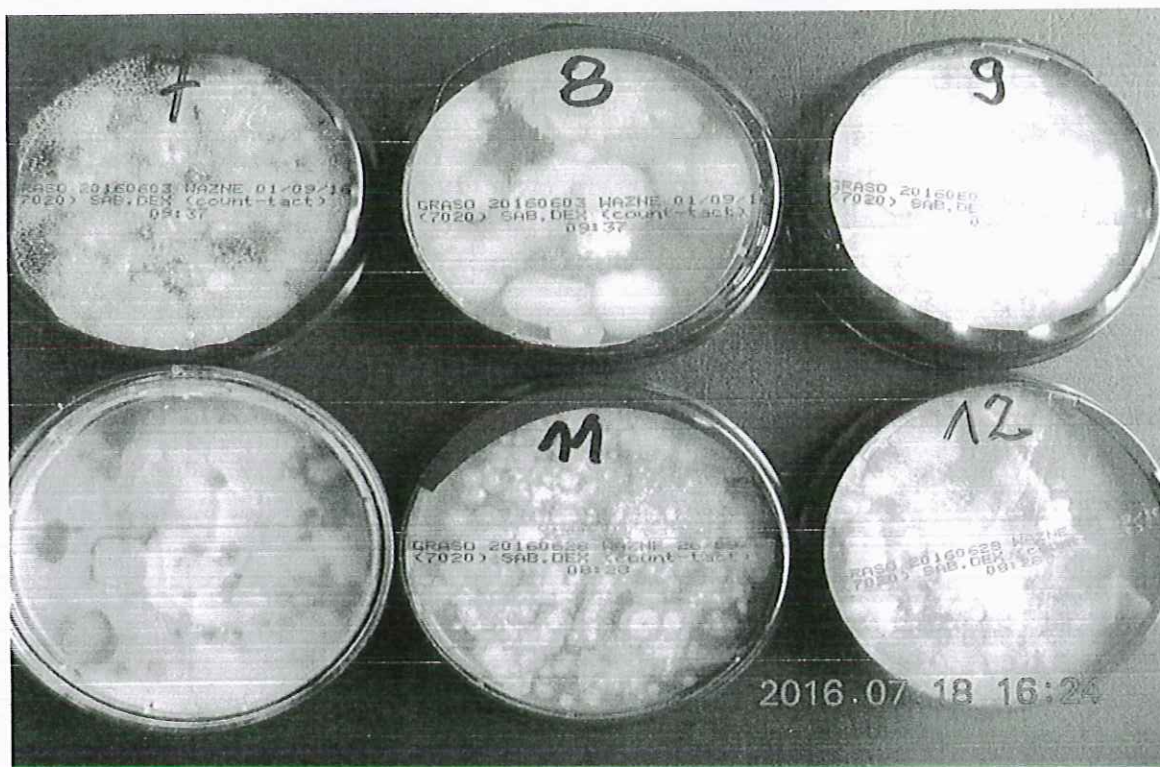
Szalki po 7 dobach hodowli:

Na szalce nr 8 wyhodowano 1 kolonię grzyba pleśniowego i liczne bakterie pokrywające 70% powierzchni szalki.

Szalkę nr 11 pokrywają w równym stopniu grzyby pleśniowe i bakterie – łącznie pokryły 90% powierzchni szalki.

Na pozostałych szalkach wyhodowano grzyby pleśniowe – pokryły 90 ÷ 100% powierzchni szalek.
